# Úpická Dřevěnka *znovu žije*

**Přesně 460 let od první písemné zmínky oslavila v loňském roce unikátní celodřevěná stavba někdejšího hostince v Úpici u Trutnova. Její jedinečnost spočívá v tom, že je jedním z nejstarších a největších českých maloměstských dřevěných domů, který se dochoval relativně úplný a autentický. Ke svým narozeninám dostala Dřevěnka dárek nejcennější – nový život. Cesta k němu byla ale velmi dlouhá a trnitá.**

Současný stav Dřevěnky po rekonstrukci

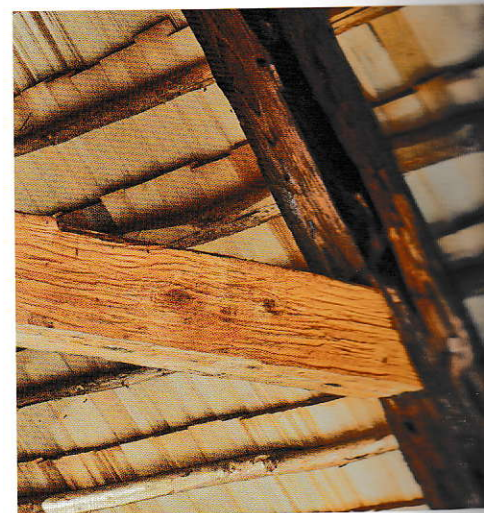
Detail krovové konstrukce s novou krytinou – ručně štípaným šindelem

Nejdříve byly v letech 2009–2012 obnoveny roubené konstrukce vnějšího pláště a povalové a trámové stropy, dodržen byl způsob opracování prvků v různých vývojových obdobích. V letech 2017–2018 byla náročná obnova zdárně dokončena i díky tomu, že město Úpice získalo důležité finanční prostředky z IROP. Střecha byla pokryta krytinou z dřevěného štípaného šindele. Vnější i vnitřní stěny byly původně opatřeny vápennými nátěry, které se však podařilo obnovit pouze v interiérech, protože zvenku byly trámy opatřeny nátěrem motorového oleje, jak bylo v 70. letech běžné, a na takový povrch již nebylo možné vápenný nátěr nanést.

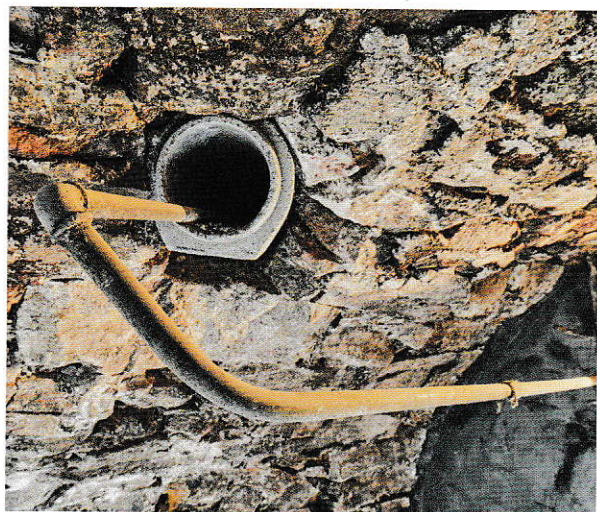
Původní pivovod zachovaný ve sklepe

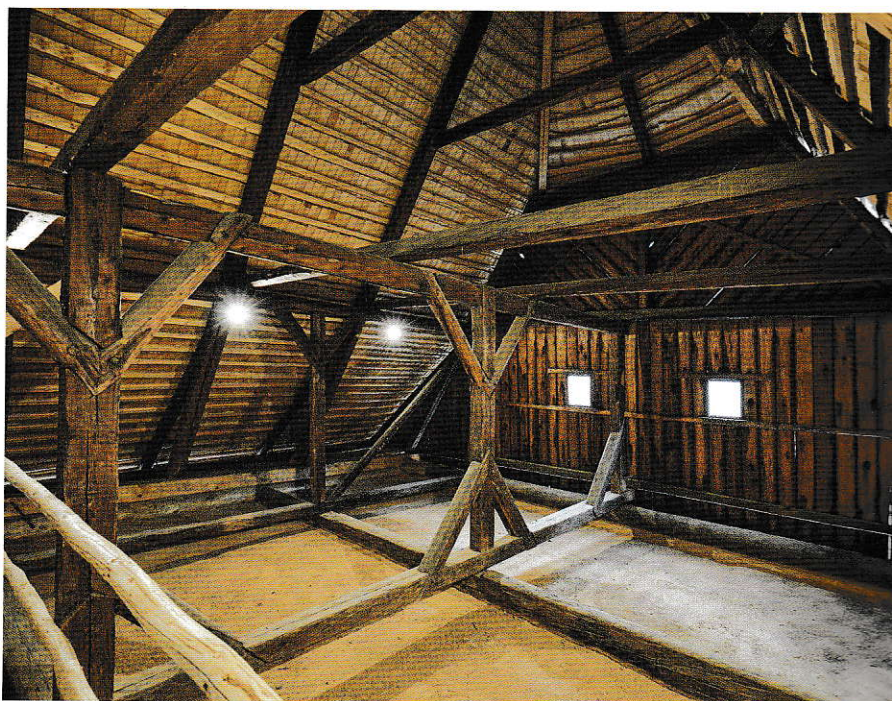
Mistrovské dílo tesařů i restaurátorů – krovová konstrukce, vyšší než dvě obytná patra Dřevěnky

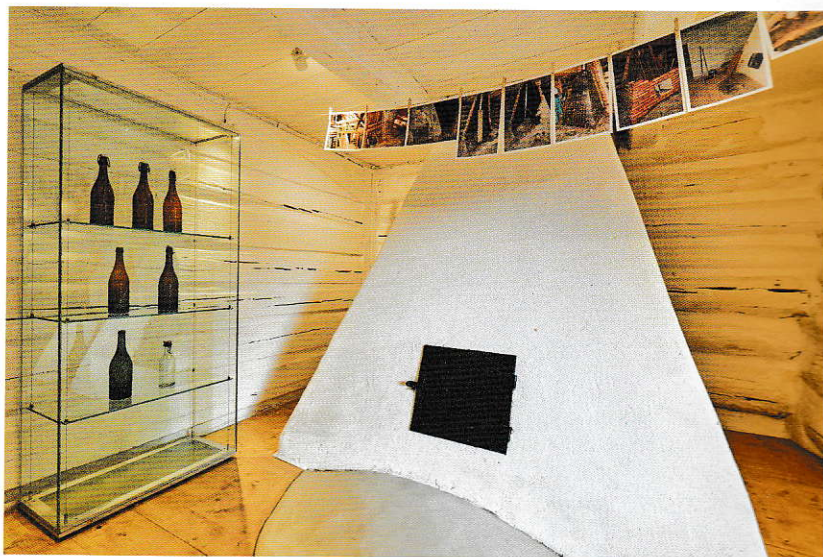
Roubené stěny bílené vápnem

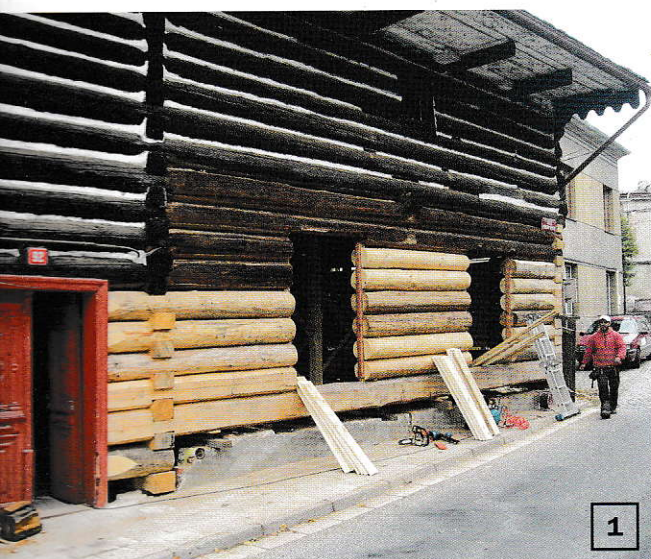
1

**1, 2** Při výměně zcela  
degradovaných trámů nebo jejich  
částí bylo nové a staré dřevo  
napojováno klasickými spoji  
se zajištěním pomocí tyblování  
a dřevěných kolíků

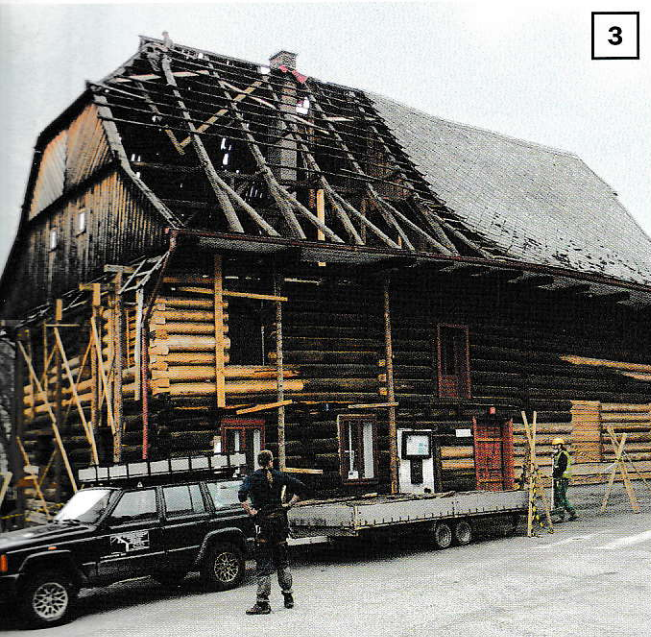
3

**3, 4** Střecha včetně krovové  
konstrukce se ze statických  
důvodů opravovala na dvě etapy

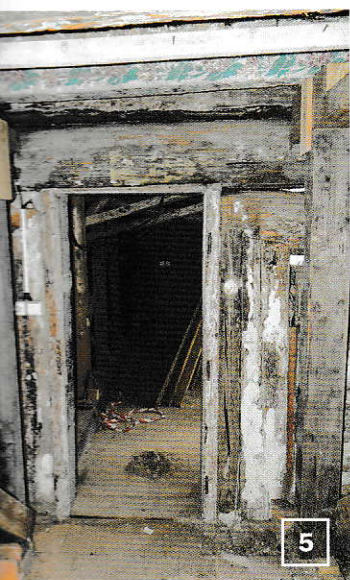
5

**5** Dřevo bylo na mnoha místech  
poškozeno červotočem  
a dřevokaznými houbami

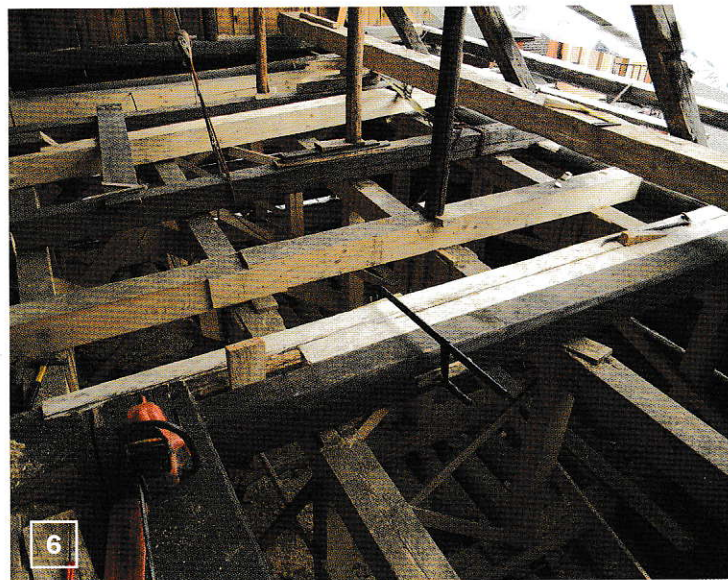
6

**6** Oprava stropních trámů

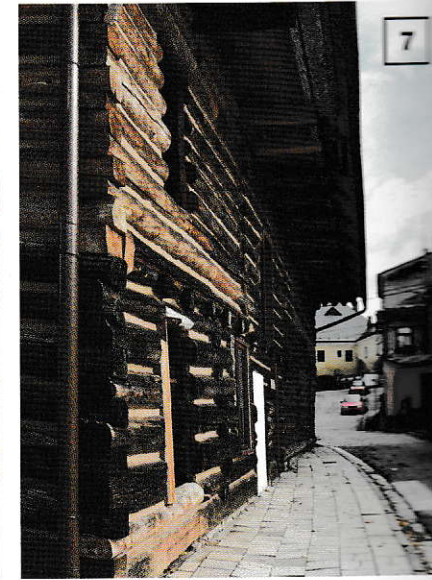
7

**7** Stav po opravě vnějšího pláště  
před instalací vymazávky
